# PATOLOGIAS NO PAVIMENTO: UMA ANÁLISE EM TRECHOS COM ONDULAÇÃO TRANSVERSAL

Identificar se há a presença de patologias nas ondulações transversais presentes no trecho urbano da cidade de Santa Luzia, centro-sul do Maranhão. Objetiva-se avaliar se as ondulações transversais estão em boas condições e em conformidade com a Resolução nº 600 do CONTRAN. E deliberar acerca dos impactos que a presença de patologias nas ondulações transversais podem acarretar no tráfego e na segurança da população.

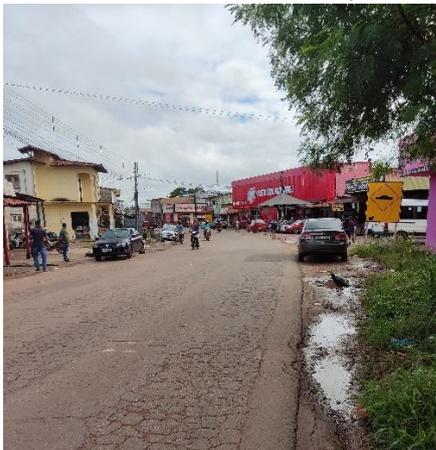
Os estudos locais apresentaram as seguintes patologias nas ondulações transversais: deformações na pavimentação asfáltica em diferentes proporções, fendilhamentos, degradação da camada de desgaste e movimento de materiais. Ainda com a presença de patologias, não se notou redução da velocidade dos veículos conforme a sinalização da localidade.

Figura 1 – Desgaste no pavimento próximo a ondulação transversal.

Verifica-se ainda que em localidades menos urbanizadas ou com pouco fluxo de pedestres e com o posicionamento dos elementos viários em aclave/declive registram maior desgaste na superfície viária.

Assim, uma possível solução para o presente problema seria fazer um estudo da camada asfáltica testando sua qualidade e melhorando sua composição para aumentar a resistência à grandes cargas, evitando dessa maneira o surgimento de problemas patológicos na rodovia.
